MRI検査における安全管理

—事故事例の検討—

引地 健生

東北労災病院中央放射線部

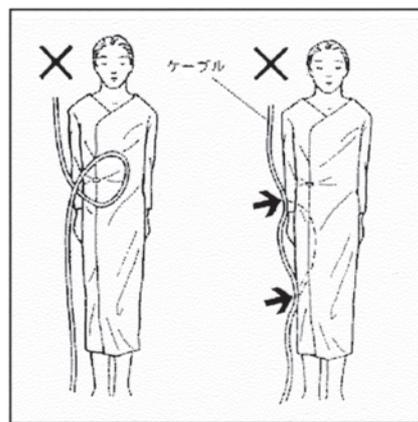
図2 ケーブルによるループ形成
(GE社製SIGNA取扱説明書より)

症例は59歳女性。全身麻酔下で胸椎MRIを施行した。モニタリングのために手指にパルスオキシメータを装着していたために、検査終了後手指にIII度の熱傷を認めた。パルスオキシメータプローブのケーブルが誤ってループを形成し傾斜磁場あるいはRFパルスにより過大な電流を生じたものと考えられた。

図2はGE社製SIGNAの取扱説明書にあるサーフェスコイル等のケーブル取り廻しに関する注意書きの図である。ケーブル自体のループあるいはケーブルと人体の間でのループ形成のないように注意を喚起している。

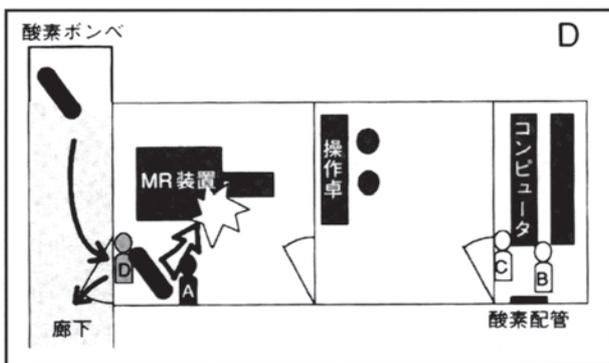
図3 酸素ポンペ吸着事故配置図
(高原太郎 <http://www.innervision.co.jp> より)

事故の状況について、高原が描いた想像図の1枚を図3に示す。

麻酔科医（A）の酸素の要請により、担当していた技師（B, C）が2名とも酸素配管のあるコンピュータールームに向かった。その間に看護師（D）が廊下に置いてあった酸素ボンベを持ってスキャンルームに入り、麻酔科医にボンベを手渡した。ボンベはマグネット開口部に

向かって急激に牽引され、男児の頭部を強打した。

この事故の原因は一般には次のように分析されている。

- ① スキャンルームに酸素配管が配備されていない。
- ② MR検査室近くに酸素ポンペを配置している。
- ③ 医師、看護師等の医療スタッフに対する教育が不足している。

『MR検査室全体を監視すべき技師が1人もいなくなった』ということである。

すなわち、BまたはCのどちらか1人が操作卓あるいはスキャンルーム内にいて、医師や看護師の行動を監視できていれば事故を未然に防ぐことができたと考えられるのである。

MRI検査室には、患者および家族・医師・看護師・その他の医療スタッフ・清掃業者等が入り出す可能性がある。しかし、彼らのほとんどはMR装置の高磁場環境についての知識を全く持ち合わせていないとって間違いない。そこで、米国における酸素ボンベ吸着事故や東北労災病院でのストレッチャー吸着事故から、「担当者は常に全体を監視し、入室者から目を離してはならない、スキャンルームの扉を開放状態にしてはならない」との教訓を得ることができる。

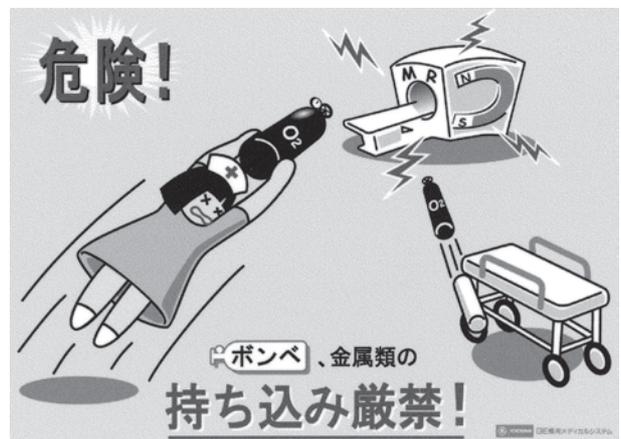
図4 酸素ポンペに対する注意喚起ポスター
(GE横河メディカルシステム作製)

MRI用ストレッチャーに格納されていた酸素ポンペが、GE横河メディカルシステムが作成したポスター(図4)に描かれたように、まるでミサイルと化してしまったというのである。

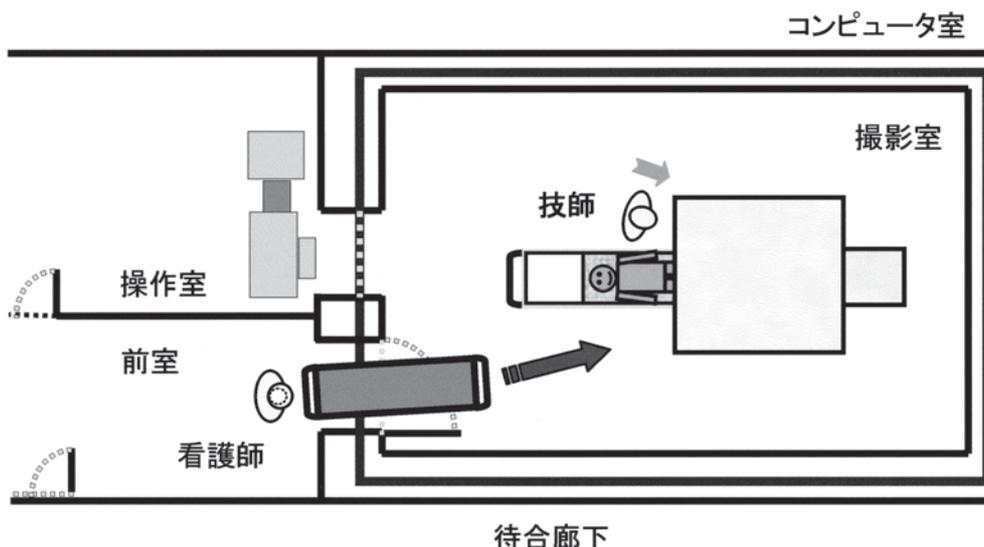
図5 ストレッチャー吸引事故 配置図

症例は脊髄症で歩行不能の55歳女性。看護師により患者移送用ストレッチャーがスキャンルームに運び入れられ、MR装置本体に吸引された。

スキャン終了後に担当技師は、患者を前室にて病棟のストレッチャーに移動すべく、着脱方式の患者テーブルへと患者を引き出していた。その間、スキャンルームの扉は開放状態にあり、担当技師は操作パネル側を向いていた(図5)。

その時、看護師がスキャンルーム内にストレッチャーを運び入れた。ストレッチャーの車輪の音に気付いた担当技師が振り返った時には、すでにストレッチャー本体の3分の2はスキャンルーム内に入っていた。そのままストレッチャーは患者テーブルと平行に走り出しマグネット開口部側を20cm程持ち上げた状態で吸着されてしまった。幸いなことに、誰も怪我をすることはなく、MR装置の損傷もごく軽微なものであった。ストレッチャーは、超伝導マグネットの消磁をすることなく、4～5人の男性で引き離すことができた。
